## GE SIGNA 0.5T 磁共振数据采集故障和处理三例

孙世介 胡丽春 李维真

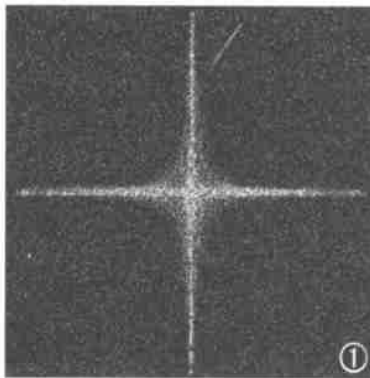
故障2 开机正常,采用腹部线圈行常规腹部扫描,扫描程序正常但未能采集到正常的数据和图像。如图1所示,人体组织信号未能显示,也无噪声及其他干扰信号,在图像的中间区域可以看见十字交叉的等亮度信号。查阅故障信息未见任何相关提示,检查射频柜和梯度柜,所有状态指示灯显示逻辑正常。由此分析系统射频和梯度输出正常,接收线圈和系统

图1 故障2中采集到的十字叉状等亮度信号。

数据采集也无异常,问题可能与梯度的数据信号(gradient data, G-DATA)和温度补偿信号(gradient temperature, G-TEMP)有关。

重新启动系统再次扫描、更换线圈后扫描、采用 Manual Prescan 扫描,所采集的数据和图像与前相同。关闭系统,打开地板下线槽顺序察看 G-DATA、G-TEMP 等信号电缆未见鼠害痕迹;打开梯度柜前后盖,发现柜内各组件及接口布满灰尘,使用吸尘器和毛刷仔细清扫干净;同时发现 G-DATA 电缆在架空地板底下被其它电缆缠住,使其与梯度柜连接部分的余线变短,有底轮的梯度柜稍微移动, G-DATA 电缆就会受力拉直。为此拔下该电缆头

(针压固定式)重新压紧针头,并设法将其余线放长。恢复梯度柜前后盖,重新开机扫描,故障消除。
