## • 经验介绍 •

# 变压器补偿法管电流测量电路特殊故障分析

王洪福

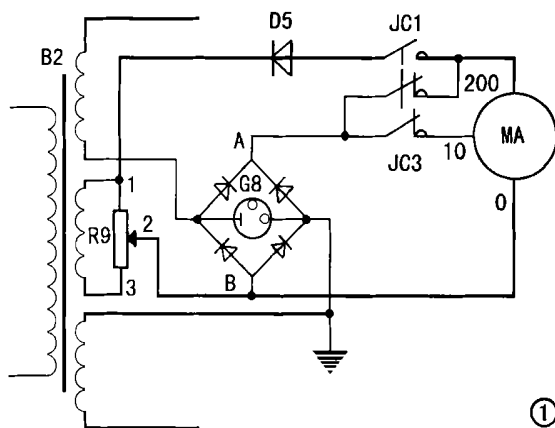
图 1 电路示意图。

F30-②G 型 X 线机电容电流采用变压器补偿法, 在高压变压器上有独立的补偿绕组, 补偿绕组的输出两端并联一个电位器 R9, 作为分压器, 电位器 R9 上产生正比于千伏值的交流电压输出, 经毫安表 0~250mA 档, JC1 常开接点, D5 构成与管电流方向相反的回路<sup>[1,2]</sup>(图 1)。

故障 1 将透视管电流调节电阻置于最低位, 用 70kV 透视, 毫安表指示 5mA, 摄影或点片时毫安表无指示, G8 起辉。

分析与检修: 由于透视时毫安表有指示, 基本上可以排除高压电路故障。但毫安表指示 5mA, 荧光灯亮度却明显不足。由于摄影或点片时毫安表指示值为 0, G8 起辉, 毫安测量电路可能为断路状态。检修发现毫安表内负端 0 接线柱引线脱焊,

故障 2 将透视管电流调节电阻置于最低位, 用 70kV 透视, 毫安表指针反向偏转, 摄影或点片时毫安表指示正常。

分析与检修: 由于透视管电流在最低位, 约 2mA 左右, 若补偿绕组反向电流超过电容电流 2mA 以上, 即可出现毫安表指针反向偏转现象, 而摄影或点片时, JC1 常开接点切断了补偿电路, 因此不会引起毫安表指示值的改变。检查发现 R9 动接点(2)上的紧固螺丝松动。动接点(2)滑落到(3)端, 毫安表通过 0~250mA 档并接于 R9 两端, 此时通过毫安表的反向电流最大。在 X 线管灯丝不加热情况下, 加 70kV 透视, 调节 R9 动接点(2)向(1)移动, 使毫安表指针调到 0。然后恢复 X 线管灯丝加热, 加 70kV 透视, 毫安表指示 2mA, 机器恢复正常。

呈悬空状。毫安表电路断路, 摄影或点片时 G8 放电。透视时管电流通过 JC3 常闭, 毫安表 10~250mA 档, JC1 常开接点, D5、R9 构成异常通路, 引起毫安表指示值偏高。其电路由 A—JC3(N.C)—10—毫安表—250—JC1(N.O)—D5—R9—B。将毫安表内脱落的负端引线焊接好, 将透视管电流调节电阻置于最低位, 加 70kV 透视, 毫安表指示 2mA, 摄影、点片正常。
