## 电容器损坏引起的 CT 机电路故障

张玉民

电容器损坏引起电路故障在新购机器中较少见,但在 5 年以上的机器中却屡见不鲜。本文总结了笔者实际工作中遇到的几例电容器损坏引起的 CT 机故障实例,供同行参考。

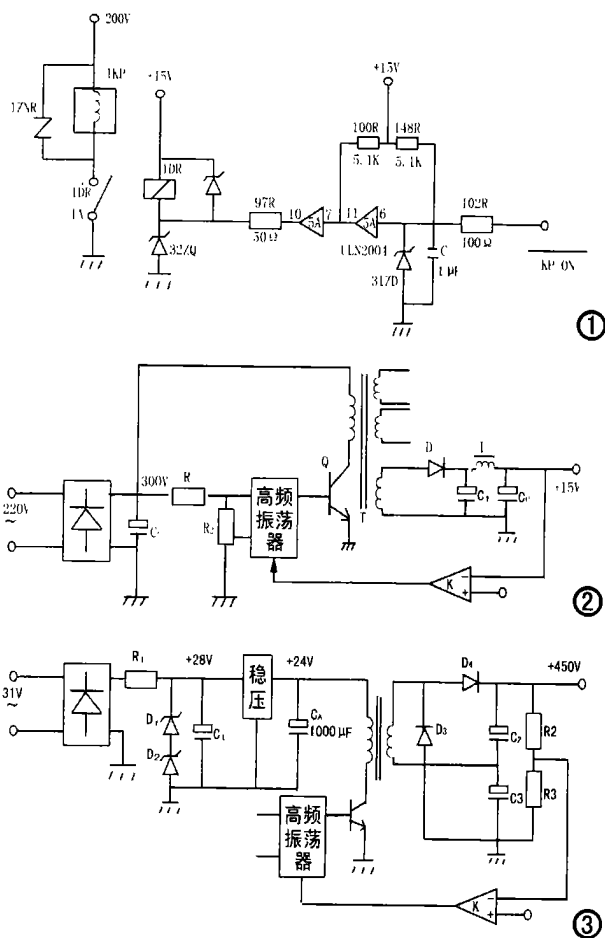
图1 Philips LX CT 机 X 线的外围控制电路图 L3E-BW 和 3-3C。图2 CT 机低压直流电源框图。图3 Philips CT 350 机探测器 450 V 直流电源框图。

故障现象: Philips LX CT 机开机启动正常,刚做完球管预热程序,电源控制柜内发出异常声音,之后故障灯长亮,蜂鸣器长鸣,显示器显示高压故障。

故障分析与排除: 机器能够完成球管预热程序,说明球管、四极管、高压发生器及高压电缆等大功率部件正常,故障发生在待机情况下,应由高压控制部件引起。首先打开发出异常声响的电源控制柜,发现高压部分断电, X 线控制交流接触器 1KP 弹开。1KP 是 X 线控制部分电源控制器,其安全工作受其后接的 15V 直流继电器 1DR 控制,1DR 又受控于来自中央处理器(CPU)与 X 线控制接口线路板(B-2)信号 KPON 的控制(图 1)。1KP、1DR 及其工作电源和 KPON 信号的不正常都可能引起 1KP 弹开。

关机后,检测 1KP、1DR 的线圈正常。1KP 复位后,再开机送电,检测 1KP 的 200 V 交流电源正常; KPON 信号为低电位正常; +15 V 电源却从 15 V 缓慢上升,20 min 时上升至 18.5 V,此时, X 线控制交流接触器 1KP 又一次弹开了。CPU 通过 B-2 接口线路板实时检测球管电流、电压及其控制电路的工作电源,当检测到 +15 V 电源超出正常值一定程度时,就发出 KPON 为高电位的信号,切断高压部分电源,所以应重点检查 +15 V 电源电路。断电后,取下低压电源组件,检查 +15 V 电源,发现滤波电容  $C_0$  (3 只 2700  $\mu\text{F}$  / 25 V 并联) 周围有粘稠液体。焊下  $C_0$ , 发现 3 只 2700  $\mu\text{F}$  电容的端面都渗满了电解液。清洁后,更换 3 只 2700  $\mu\text{F}$  / 50 V 电容, +15 V 电源稳定,机器工作正常(图 2)。

故障现象: Philips CT 350 机扫描工作正常,但重建的图像不稳定,伴有雪花伪影。空气定标和工厂定标不能消除故障。

故障分析与排除: CT 机中的探测器、滤线器、前置放大器、反投影及阵列处理器等工作不稳定时都有可能产生图像伪影。在 CT 350 机中,控制器 450 V 直流高压电源不良引起图像伪影是比较多见的伪影故障。这是因为 450 V 高压吸附灰尘较多,阴雨潮湿天气时,450 V 高压对地微弱放电,使探测器工作不稳定而引起的。毛刷清扫并用无水乙醇清洁 450 V 电源的引线与电路板后,故障仍不能排除。再用示波器测试 450 V 电

源的电压波形,发现电压不稳,交流干扰严重。断电后,检测 450 V 电源各元件,发现电容  $C_A$  (1000  $\mu\text{F}$  / 36 V) 无充放电特性。焊下  $C_A$ , 用万用表  $R \times 10K$  档测量时,表针仅只微动。剖开该电容,发现内绝缘膜上已无电解液。更换同规格电容后,机器工作正常(图 3)。
