CT 与外部设备连接相关问题探讨

· 经验介绍 ·

刘忠, 陈信坚

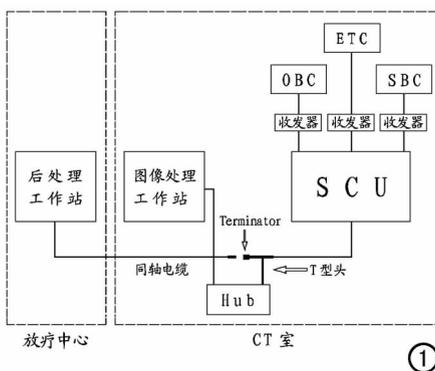
图 1 局域网连接示意图。

通过 CT 或 MRI 采集数据, 经局域网 (LAN) 传输至其他外部设备进行图像再重建、制定定位治疗计划, 是目前比较实用的一种图像共享方式。本院自 1996 年起使用 GE Hispeed RP 型螺旋 CT 行定位扫描, 放疗中心对 CT 图像行再处理用于头部 X 刀治疗。两者之间通过局域网连接, 采用 IP/TIP 协议经 Hub、同轴电缆传输图像以达到图像共享的目的 (图 1)。目前, 神经外科、肿瘤科、放疗中心共约 200 人次治疗, 效果良好, 得到临床科室的好评。现就实际问题进行讨论。
