## · 经验介绍 ·

# GE Prospeed AI CT 机故障维修一例

段浩, 杜佰成

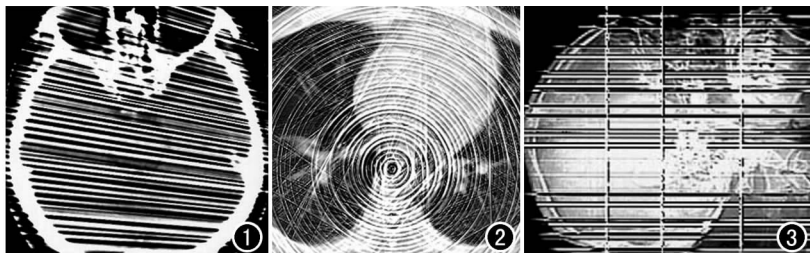
**故障现象** 我科一台 GE PROSPEED AI 螺旋 CT 机运行 3 年后,最近在正常使用时突然出现扫描中断现象,轴扫和螺旋扫描时均有报错(188415 dasisn chk das status on dasifn),在扫描过程中偶尔在图像上可见放射状伪影(图 1)、同心圆状伪影(图 2),在做 90°定位片时几乎全部出现水平线状和少量垂直线状伪影(图 3),此时却无错误信息提示。约 1 周后,此现象在一次扫描中出现后机器再无法曝光,此时机器报错错误信息(XG Fail, error code 为 60-0314H)无法继续运转。

**故障分析与检修** CT 图像出现伪影的原因有很多,球管灯丝老化 X 射线不稳定会造成接收的数据不一致从而产生伪影,球管放电造成射线瞬间消失也会产生放射状伪影,数据接收电路系统有个别通道增益失调也会产生伪影,甚至数据传输链路有元器件工作不良也会造成伪影,因此,对伪影的分析要具体问题具体对待。依据故障信息和初步检查分析,该 CT 球管曝光次数已达 25 万次,球管灯丝已经严重老化,内部放电可能已经很厉害,这有可能产生伪影及扫描中断情况,灯丝也有可能已经断裂无法曝光,因此应更换球管。更换管球后 XG FAIL 故障消除,说明 CT 球管无法继续曝光的原因是球管损坏所致。但在做系统校正时,PANTOMCAL 始终无法完成,反复重复都不能继续,且每次中断的校正程序位置却不尽相同,因此考虑还有其它故障同时存在,特别是数据传输链路很可能也存在问题。于是做不曝光的数据传输检测以排除高压系统的影响,此时发现传输无法完成,说明另外的故障与球管没有直

图 1 放射状伪影。 图 2 同心圆状伪影。 图 3 水平线和垂直线伪影。

接关系。检查所有传输链路的电缆、地线、光纤等连接无问题,滑环上的传送器与接收器电源指示也正常,判断可能有部件功能已经失灵。因起初故障的发生与滑环的位置有关系(0°正常,90°故障),检查滑环,光滑平整,炭刷接触良好在安全长度内,考虑可能滑环上的数据传输部件故障可能性最大,故做短路光缆试验,即把发射器的光纤直接在做接收器上做传输测试,结果无异常。因此更换传送器,故障无变化,再更换接收器组件,数据传输可以正常完成,重新做 PANTOMCAL 和 CT 值校正,扫描图像得以恢复正常。
