# HF81-5 型 80 kW 数字胃肠机故障检修

我院采用的 HF81-5 型 80 kW 数字胃肠机为北京万东公司生产的高频数字胃肠机, 配有美国 Goodnoe 图像系统。在使用 5 年中出现一些故障, 总结如下供同行参考。

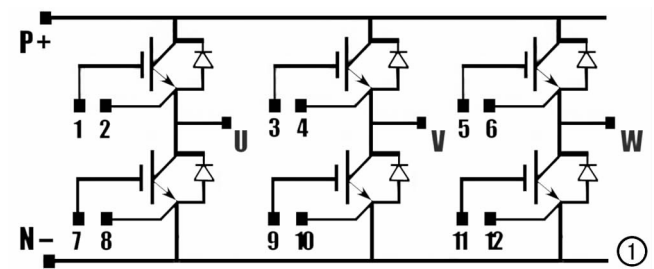
图 1 IGBT 原理简图

**故障现象一:** 开机自检完成后在仟伏值显示区交替显示 E91、E92、E93 错误, 透视时旋转阳极不转, 无 X 线发生, 余正常。

**检修分析:** 由故障代码 E91、E92、E93 得知旋转阳极变压器主、辅线圈有异常电流通过。

拆机后开机发现主、辅变压器异常振动, 发出“嗒嗒”的声音。经分析图纸数字旋转阳极控制器(DRAC)知: 故障应发生在 DRAC 板上。测量 +DC IN 和 -DC IN 之间电压为 680 V, 属正常, 测量旋转阳极的启动、旋转线圈电压为 0 V, 测量 +V、-V 之间的电压为 750 V, 属正常。测量主、辅变压器次级电压为 0 V, 初级电压为 0 V, 属异常。由以上测量判定: DRAC 板的供电电压正常, 而旋转阳极变压器的供电电压不正常。测量 PRIN、AUX 对 com 之间电压为 5 V DC, 属正常。测量 TP1、TP3、TP17、TP16、TP36 对地电压均为 0.82 V, 属异常(1 V 相当于 8.26 A 电流)。在正常情况下其应为 0 V。由此怀疑逆变器(IGBT)损坏。焊下 IGBT 用万用表二极管档测量 P、U、V、W 之间的正、反向电阻为零, 测 1、2 之间, 3、4 之间, 5、6 之间正、反向电阻为零, 属异常。测 7、8 之间, 9、10 之间 11、12 之间正向阻值为 78  $\Omega$ , 反向电阻为无穷大, 属正常。附 IGBT 原理简图(图 1)。由此确认 IGBT 损坏 3 组而造成上述现象, 更换同等型号的 IGBT, 开机试验, 机器恢复正常。
