# CT 机冷却系统故障的处理措施

徐自跃, 李方志, 汪生好, 邓宏

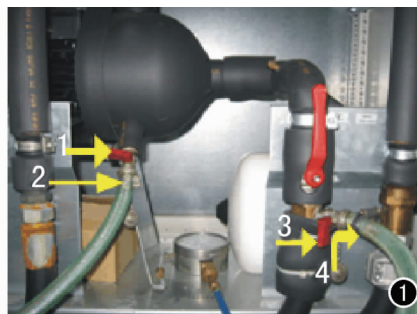
**故障现象** 本院 Somatom Volume Access CT 机,在扫描中突然显示屏提示 overheated gantry is disabled (机架过热,无法扫描)。经查看水冷却系统(water cooling system, WCS)柜不工作时水压表为 0.7Bar(正常为 1.5~2.4 Bar),WCS 柜工作时水压表为 2.0Bar,说明冷循环系统有水压过低现象,需加水。

图 1 WCS 柜工作示意图。1 排水管开关;2 排水管接头;3 进水管开关;4 进水管接头。

对由该 CT 机出现 overheated gantry is disabled 故障原因可能如下:CT 机架内 3 只风机分别是 E304、E305、E306 停转使机架内空气不能循环;进入机架内的进水电磁阀坏了,使冷水不能通过;冷却系统故障(压缩机不制冷);冷水管内的水压太低、水流状态不好。经分析检查后确认是水压过低造成冷水无法循环致使机架过热。本院 CT 机使用近 4 年了,可能是水管接头有微渗水现象最后造成水压过低。平常要注意 WCS 柜水压表的状态,发现水压不够时立即加水,以免再发生此现象。螺旋 CT 机出现冷却故障时应分清故障类型,及时处理。以上方法简单易行仅供同行参考。

**处理措施** 准备两根软水管、一个塑料盆和 3 个卡子。切断 WCS 柜断路器 F14 在 PDC 柜上。在 WCS 柜进水管和排水管的下方放一塑料盆,以便接溢水。将一根软水管一端接 WCS 柜进水管接头另一端接自来水管龙头;再将另一根软水管一端接 WCS 柜排水管接头另一端放入塑料盆中。并将接到 WCS 柜进水管接头和自来水管龙头及 WCS 柜排水管接头一端软水管用卡子卡紧防止漏水。先打开自来水龙头、再打开 WCS 柜进水管开关,看

水压表由 0.7Bar 逐渐升高,同时将 WCS 柜排水管开关打开,排出多余气体,以便充分进水。看水压表不能再升高处于动态平衡状态为止。先关排水管开关、再关进水管开关、最后关自来水龙头(图 1)。

作时水压表由原来 0.7Bar 升至 2.1Bar, WCS 柜工作时水压表由原来 2.0Bar 升至 3.7Bar,此时 CT 能长时间正常工作。
