飞利浦 LX-CT 机球管高压故障一例

· 经验介绍 ·

钱南

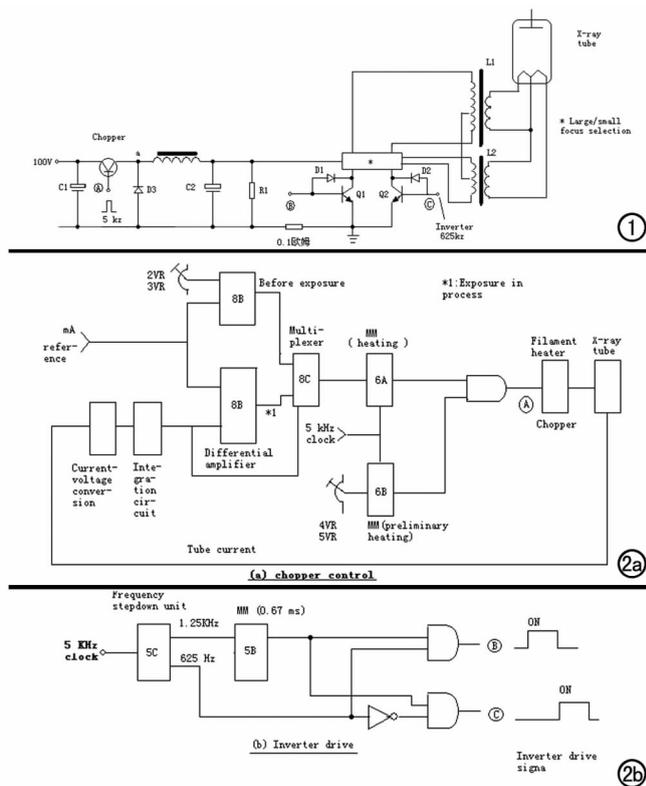
图 1 球管灯丝电路。图 2 a) 斩波器控制电路图; b) 变换器装置。

扫描时出现故障如下:按下准备键后,球管旋转阳极开始启动,然后扫描开始键闪亮,按下后开始曝光,这时故障指示灯“OV TUBE +”和“OV TUBE -”点亮,表示球管阳极和阴极对地电压超过设定值,扫描被终止。首先测量高压测试点的电压(1 V=10 kV),能跟随所选的高压,但要比所选的高压值高一些。出现这种情况可能有 3 种原因:①高压变压器(以下简称变压器)初级输入电压偏高;②变压器存在短路;③球管有问题(阳极电流偏小)。首先检查初级输入电压,它是由直流+150 V 经过变换而来,变换器各个测试点的波形正常。用钳形表测量变压器的初级电流,示数为 5 A,正常时应为 20 A,这意味着变压器初级不存在短路。再检查球管灯丝电路(图 1),三极管 Q1、Q2 组成变换器,变换信号(Inverter)使其轮流导通,在灯丝变压器 L1、和 L2 上形成交流电压,其大小由斩波器(Chopper)输出的电压来决定。灯丝预热电路主要由斩波器和变换器组成,而斩波器的控制电路框图如图 2a 所示,它具有下面 3 个阶段:①预热球管灯丝;②在准备曝光产生 X 线之前加热灯丝;③在曝光期间加热灯丝。

在第一阶段,斩波器控制电路运行在一个固定的负载,其大小由电位器 4 VR 和 5 VR 来确定,多谐振荡器 MM(monostable multivibrator)6B 输出斩波信号。当 X 线控制器接收到“X-RAY ON”命令时,灯丝加热条件也转化到第二阶段。此时,斩波器控制电路的运行负载取决于从微处理器(μ -CPU)发出的球管电流参考信号,它通过数模转换器 D/A 送到斩波器控制电路。毫安参考值存储在 CPU 电路板 ROM 中,与所选择的 X 球管电压(kV)和电流(mA)值相对应,也可以由预选的球管电流来设定。电位器 2 VR 和 3 VR 用于调节由 μ -CPU 设定的参数。然后进入第三阶段,斩波器将控制曝光时的球管电流。当球管电流毫安值产生后,它转换成电压值并送到积分电路,其输出电压使多路器 8C 接通,使球管电流反馈控制循环链闭合。在 X 线曝光期间,斩波器控制电路运行的负载受到反馈控制,即毫安的积分值要保持与毫安值参考值相等的趋势,这样就稳定了球管电流,这个原理和 PID(比例、积分、微分)控制是相类似的。因为球管灯丝始终处在预热状态,可以测量斩波器 A 端的输入信号,结果有方波存在,其频率为 5 kHz,并且宽度可随调节电位器 4VR 和 5VR 而改变,输出电压 U_a 也

随之而变。说明斩波器和预热方波器 6B 是好的。此时暂且不检查加热方波器 6A 和相应的反馈控制电路,先测量反相变换信号驱动电路(图 2b)。时钟(5 kHz)通过分频器 5G 产生 2 个频率(1.25 kHz、625 kHz)的方波。其中 1.25 kHz 方波驱动多谐振荡器 5B 产生一个频率为 1.25 kHz,宽度为 0.67 ms 的脉冲。这个脉冲分成两路作为产生 2 个频率为 625 Hz 并且互为倒相方波的控制信号,变换信号再加到变换器的三极管 Q1、Q2 上。驱动电路的输出端 B、C 都有方波并且互为倒相。这大致可以说反相变换信号驱动电路没问题。再测量变换器中各个测试点的波形,发现 Q2 集电极无波形,检查其相关元件,原来是二极管 D2 击穿,使灯丝变压器 L1(小焦点)和 L2(大焦点)的初级线圈只有一半在工作,使灯丝功率下降,发射电子不足,导致球管阳极电流减少,高压变压器次级电压升高。将其更换后故障即被排除。
