西门子 Esprit T 螺旋 CT 故障维修一例

· 经验介绍 ·

吴树华, 单林, 山岩

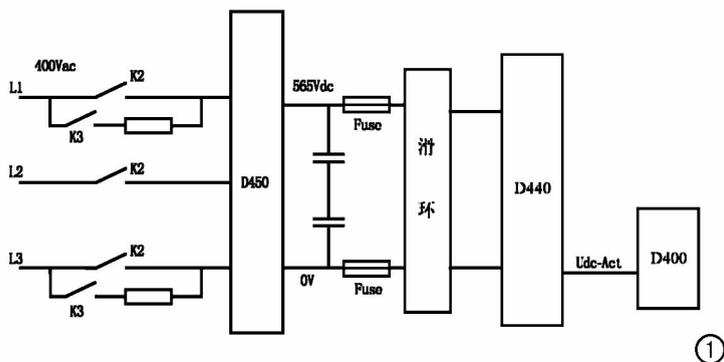
详细地分析线路图(图 1),得知正常的供电电路控制流程如下:

通电后,K3 吸合,L1、L3 供给整流电路 D450 板,D450 板输出直流 565Vdc,通过滑环供给机架旋转部分的高压电源组件 Power BOX 中的 D440 板。D440 板上的分压电路将电源检测结果发送到 X 线控制 D400 板。当 565Vdc 被检测到时,K3 断开,主接触器 K2 吸合,机架正常启动成功。如果 565Vdc 未能检测到,电源控制板 D451 再控制 K3 吸合 2 次。如还未成功,则报 CT-MAS-23 和 CT-XRS-152 错误。

从故障现象分析,D400 板未能检测到直流 565Vdc 供电,

图 1 正常供电电路控制线路图。

观察在 K3 吸合的短暂时间内,D450 板和 D440 板上的 565Vdc 电源指示灯闪亮一下。说明 565Vdc 已由 D450 板供给到 D400 板,但 D400 板未能检测到正常信号。更换 D400 板,故障仍存在。

测量 D440 板和 D400 板之间的信号电缆,发现有一路信号线接触不良。仔细检查,发现一端虚焊。重新焊接完毕,连接电缆后,重新开机,机架正常启动,故障排除。
