# GE V7 型彩超开机故障检修一则

许凤, 韩辉, 吴义满

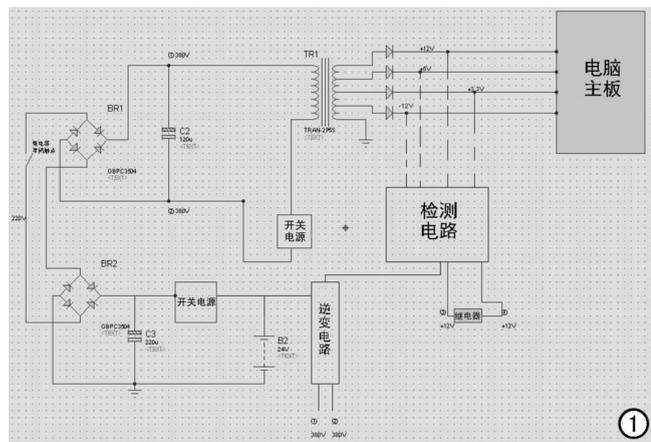
图1 GE V7 型彩超超逆变电源电路图。

拆下机器主机电源测绘电路图(图1),检测开关电源主振荡电路,+300V正常(输入电压),启动电路正常,反馈回路正常。振荡模块t1494正常。检测次级发现+5V,+3.3V的稳压电容已经损坏,该2路电压与基准电压到lm358进行比较,引起电源保护启动UPS,而让系统自动关机。更换这两个电容后

开机一切正常。
