# 乳房假体破裂及注射水凝胶扩散的磁共振成像

郭金才, 王玉荣

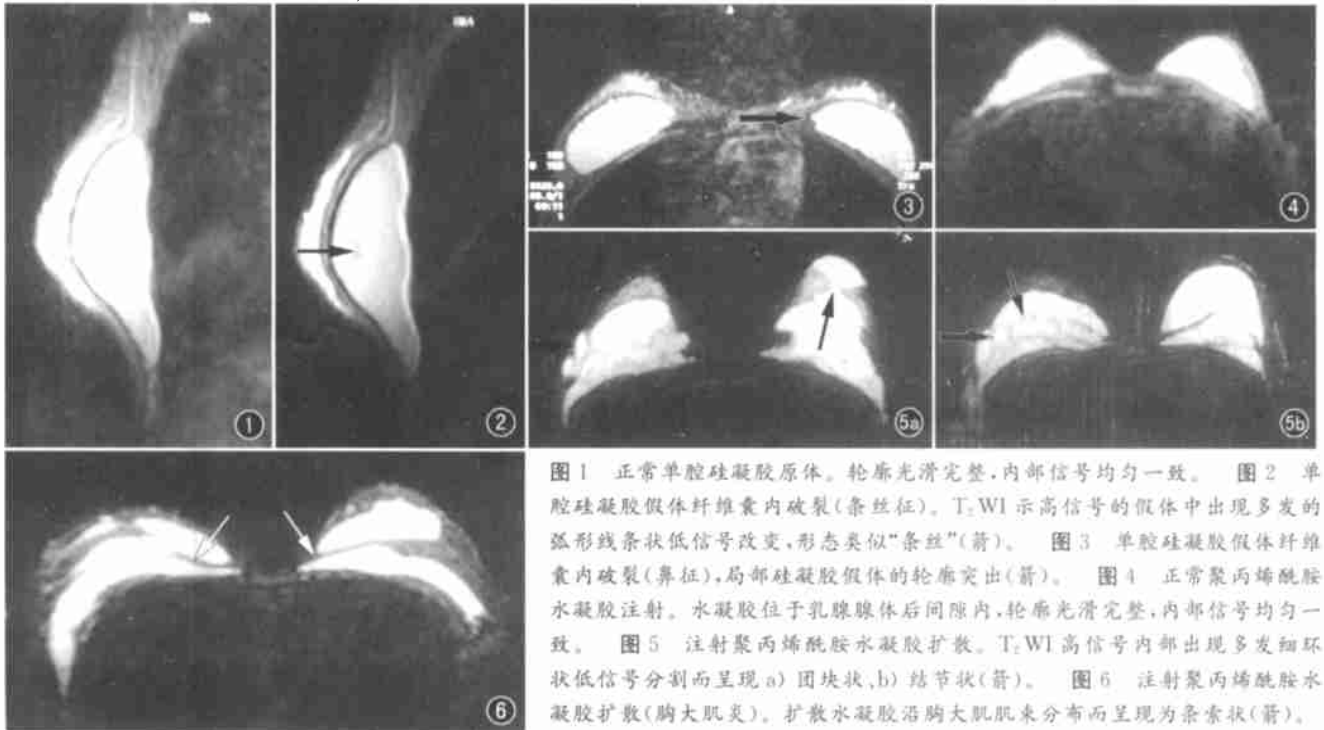
图 1 正常单腔硅凝胶假体。轮廓光滑完整,内部信号均匀一致。图 2 单腔硅凝胶假体纤维囊内破裂(条丝征)。 $T_2WI$  示高信号的假体中出现多发的弧形线条状低信号改变,形态类似“条丝”(箭)。图 3 单腔硅凝胶假体纤维囊内破裂(鼻征),局部硅凝胶假体的轮廓突出(箭)。图 4 正常聚丙烯酰胺水凝胶注射。水凝胶位于乳腺腺体后间隙内,轮廓光滑完整,内部信号均匀一致。图 5 注射聚丙烯酰胺水凝胶扩散。 $T_2WI$  高信号内部出现多发细环状低信号分割而呈现 a) 团块状, b) 结节状(箭)。图 6 注射聚丙烯酰胺水凝胶扩散(胸大肌炎)。扩散水凝胶沿胸大肌肌束分布而呈现为条索状(箭)。

正常单腔硅胶假体 9 例: MRI 表现为乳腺后间隙或胸大肌后间隙内轮廓光滑完整的椭圆形假体, 呈较长  $T_1$ 、长  $T_2$  信号, 在各成像方位上假体内信号均匀一致。硅胶囊壁为细环状长  $T_1$ 、较短  $T_2$  信号, 囊壁光滑完整, 厚度一般在 3mm 以下。本组病例均经手术

证实,取出假体完整,但因假体置入时间较长,应患者要求行假体取出更换术(图 1)。

单腔硅凝胶假体纤维囊内破裂 13 例:最常见的 MRI 表现为“条丝征”(图 2),本组共出现 10 例。 $T_2WI$  上为高信号的硅凝胶假体中出现多发的弧形线条状低信号改变,此弧形线条影像系假体硅凝胶壁破裂萎缩后飘浮于硅凝胶中所致,因其形态类似“条丝”而得名。其它较为常见的 MRI 表现为局部硅凝胶假体轮廓的突出或疝入,依其形态可称为“泪滴征”或“鼻征”(图 3),阳性率低于“条丝征”,本组病例中共出现 6 例。手术证实为囊内破裂者 11 例,另 2 例假体囊壁完好无损。其中出现“条丝征”者均得到手术证实,13 例患者均行假体取出更换术。

正常聚丙烯酰胺水凝胶注射 3 例:影像学表现为在乳腺腺体后方,胸大肌前间隙内轮廓完整光滑,呈均匀一致的长  $T_1$ 、长  $T_2$  半球形信号影,周边并无细环状囊壁信号。本组病例均经手术证实,但因患者担心注射水凝胶对机体存在不良影响,亦行聚丙烯酰胺水凝

胶冲洗抽吸术(图 4)。

注射聚丙烯酰胺水凝胶扩散 9 例: $T_2WI$  上高信号聚丙烯酰胺水凝胶内部出现多发细环状低信号分隔,使其呈团块、结节状(图 5)。乳腺后间隙以外部位,如乳腺腺体、腋窝甚至皮下都可出现大小不等结节状  $T_2WI$  上高信号的注射水凝胶颗粒。部分患者亦可出现注射水凝胶向深层胸大肌内浸润扩散,沿肌束分布而呈现条索状(图 6)。本组病例均经手术证实而行聚丙烯酰胺水凝胶冲洗抽吸术,经术后复查 B 超或 MRI 证实,注射水凝胶均不能得到完全清除,胸大肌肌束间残留尤为明显。
